Sachstandbericht

Sichtbetonkosmetik

Cosmetic Treatments of Concrete Surfaces

Fassung Dezember 2016

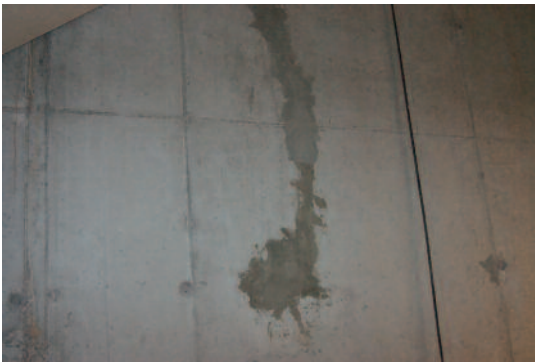
Bild 1. „Rohbaumäßige Spachteltechnik“ – nicht fachgerecht ausgeführte Betonkosmetik
Fig. 1. „Rough finish concrete spackling“ – non-professional cosmetic surface treatment of concrete

Mit „Betonkosmetik“ wird oftmals eine „rohbaumäßige Spachteltechnik“ verbunden, deren Ergebnis sich in Farbe und Textur deutlich vom umgebenden Beton unterscheidet. Dies führt dazu, dass der „spachtelkosmetisch“ nachgebesserte Bereich deutlich sichtbar ist und sich dadurch das Aussehen der Sichtbetonfläche verschlechtert, siehe Bild 1 und [3]. Diese Art der „Spachtel-
