Sachstandbericht

DEUTSCHER BETON- UND BAUTECHNIK-VEREIN E.V.

Sichtbetonkosmetik

Fassung Dezember 2016

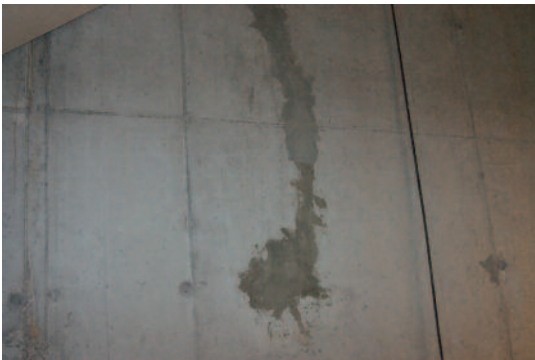
Bild 1. „Rohbaummäßige Spachteltechnik“ – nicht fachgerecht ausgeführte Betonkosmetik
Fig. 1. „Rough finish concrete spackling“ – non-professional cosmetic surface treatment of concrete

Mit „Betonkosmetik“ wird oftmals eine „rohbaummäßige Spachteltechnik“ verbunden, deren Ergebnis sich in Farbe und Textur deutlich vom umgebenden Beton unterscheidet. Dies führt dazu, dass der „spachtelkosmetisch“ nachgebesserte Bereich deutlich sichtbar ist und sich dadurch das Aussehen der Sichtbetonfläche verschlechtert, siehe Bild 1 und [3]. Diese Art der „Spachtel-
